日本生体医工学専門研究会
医療電磁環境研究会

医療機関における 電源・接地に関する トラブル事例

日本光電工業株式会社
村井 義浩

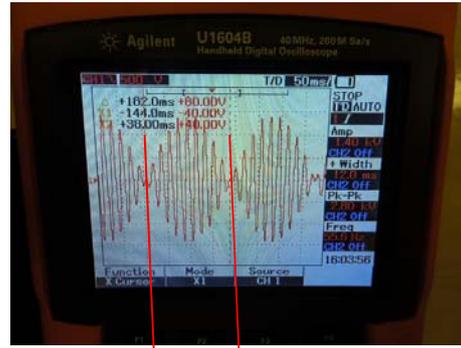
実測波形（約5Hzのうなり波形）

182ms=5.5Hz

LINEとGND間の電圧をバッテリー型オシロで計測

※注意：
感電の危険がある為、AC動作オシロを用いての計測は絶対に行わないこと。

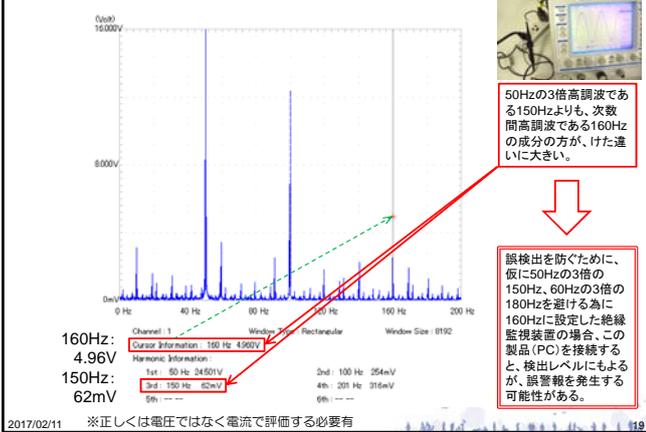
次数間高調波の例 (イメージ)

「次数間高調波」とは：
電源回路がAC電圧をDC電圧に整流する際には、必ず電源周波数の整数倍の高調波を発生する。このような電源周波数の整数倍の高調波に対して、回路方式によっては、電源周波数の整数倍とは全く関係無い周波数で発生する高調波がある。これを次数間高調波と呼ぶ。
